# Programme de suivi de la moule zébrée dans les lacs à risque de la MRC de Memphrémagog

Travaux réalisés à l'été 2025

Rapport rédigé en janvier 2026

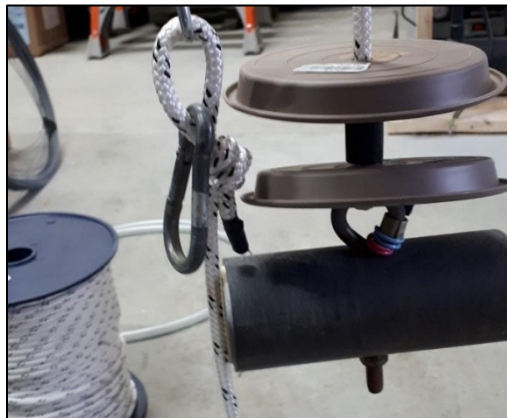
Le projet vise à installer des substrats collecteurs en lac. Ces collecteurs sont des objets spécialement conçus pour être propices à l'établissement de moules zébrées et sont inspirés du modèle développé dans le rapport suivant : *COGESAF 2021. Projet pilote de détection de la moule zébrée par un réseau de surveillance citoyenne*. Un exemple du modèle de collecteurs utilisé est présenté sur la photo ci-dessous.

Les collecteurs sont ensuite installés sur de petites bouées ancrées au fond du lac au moyen de blocs de béton ou directement accrochés après des quais à des emplacements stratégiques. Ces emplacements sont déterminés en collaboration avec les différentes organisations participantes en fonction des réalités et des contraintes de ces milieux. Lorsque possible, au moins un collecteur est déployé près de l'exutoire du plan d'eau, puisque les véligères ont tendance à suivre le fil du courant.
