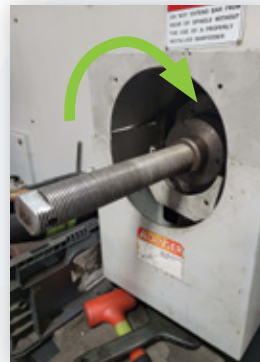
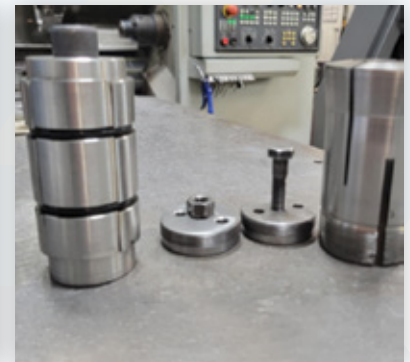
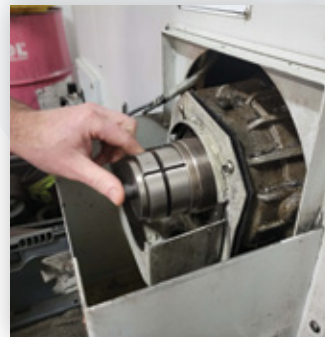
Simplicité et efficacité: des actions qui changent tout

Ce constat a été soulevé par les machinistes. Une rencontre réunissant machinistes et superviseurs des secteurs conventionnels et CNC a permis de réfléchir à une solution durable.

Pour résoudre la problématique, des machinistes ont conçu une nouvelle butée adaptable à toutes les longueurs de matière. Ce dispositif permet notamment:

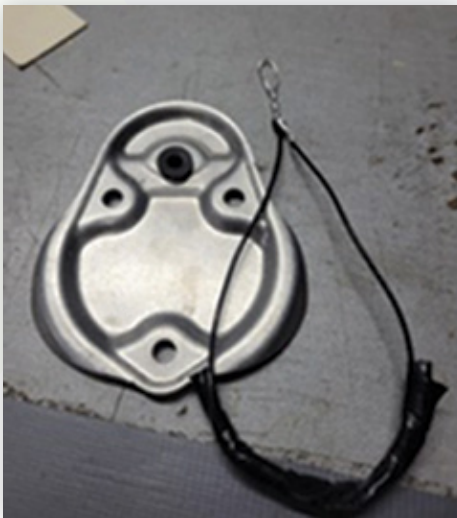
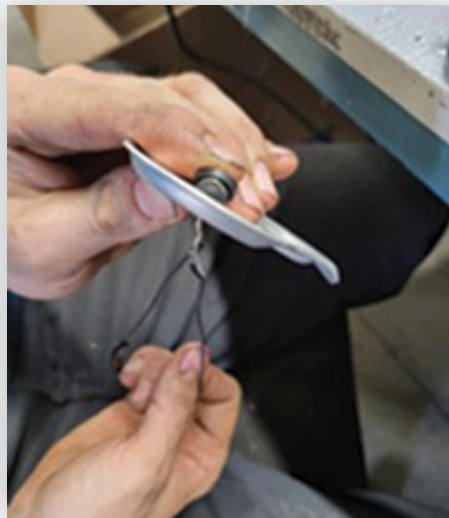
Le superviseur, un machiniste et une représentante du comité de santé et de sécurité (CSS) se sont joints aux travailleur·ses c'est pour participer à la recherche de solutions.

Après quelques essais et en moins de 24 heures, une solution s'est imposée: l'ajout d'un enfileur permettant de fixer facilement le joint d'étanchéité – communément appelé gasket.

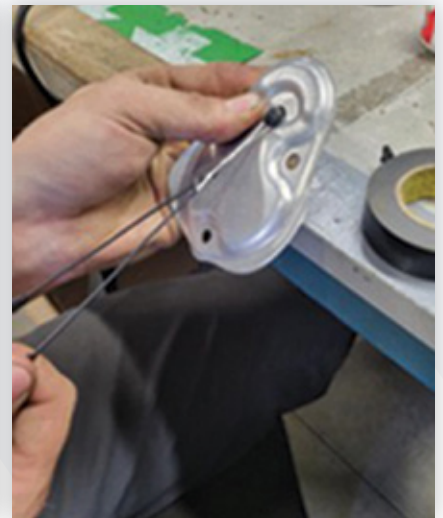
Cet outil, pourtant simple en apparence, a eu un impact majeur. Il a non seulement réduit de façon significative les efforts à fournir et les risques de blessures aux doigts, mais il a également permis d'augmenter la productivité et de raccourcir les délais d'exécution de la commande.
