Optimisation du contrôle et de la prévention des risques dans la zone d'empilage

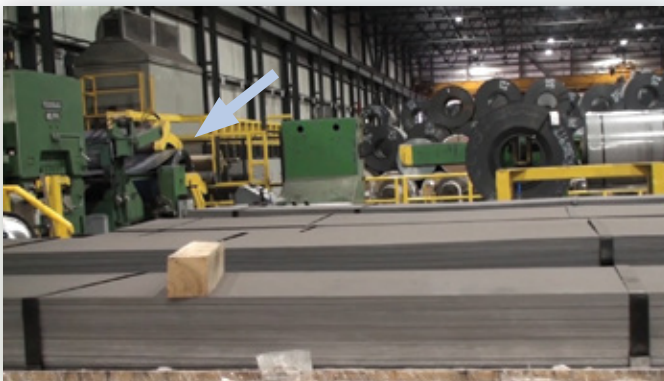
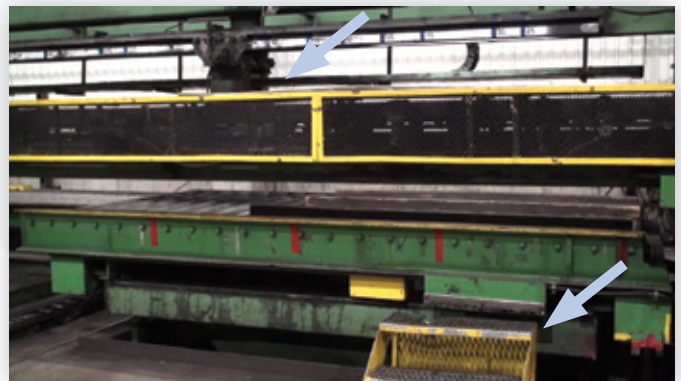
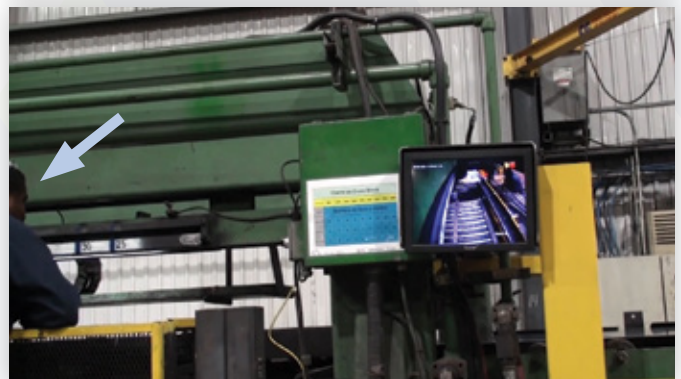
Or, en raison de la configuration de la machine, l'opérateur ne disposait d'aucune visibilité sur la zone d'empilage située à la sortie du convoyeur. Pour vérifier l'alignement des feuilles, il devait monter sur un marchepied et se pencher au-dessus de l'aire d'empilage, ce qui augmentait considérablement le risque de chute ou de contact avec des pièces en mouvement.

Le dispositif de sécurité en place, un rideau optique, présentait par ailleurs une faille: il laissait une zone non protégée permettant toujours à l'opérateur d'accéder à l'aire d'empilage sans interrompre automatiquement la machine.

Pour résoudre ce problème, une caméra a été installée de façon à offrir une vue claire et en temps réel de la zone d'empilage. L'opérateur peut ainsi surveiller en continu l'alignement et le positionnement des feuilles sans avoir à s'approcher de la zone à risque. Le rideau optique ne permet plus d'accès sans arrêter la ligne de coupe en cas d'intrusion.

Advenant qu'il détecte une anomalie, l'opérateur peut arrêter la ligne de coupe à l'aide des commandes prévues à cet effet avant d'entreprendre toute intervention. Cette solution élimine la nécessité de monter sur un marchepied, améliore considérablement la visibilité et renforce la sécurité, en empêchant tout contact involontaire avec des pièces en mouvement. Désormais, l'opérateur a une vue claire et en temps réel de la zone d'empilage sans s'en approcher. L'accès aux zones dangereuses est empêché par l'intermédiaire d'un rideau optique.
