# Réduction des risques de coupures associés à la manipulation de pieux

Pieux Vistech inc. conçoit et fabrique des pieux vissés destinés aux marchés résidentiels et commerciaux, offrant une solution de fondation durable et écologique. Installés à l'aide d'un équipement spécialisé, ces pieux possèdent une extrémité tranchante pour faciliter leur ancrage dans le sol.

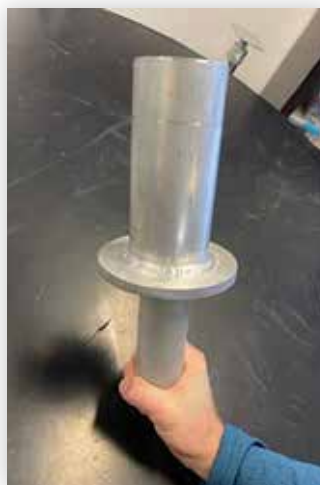
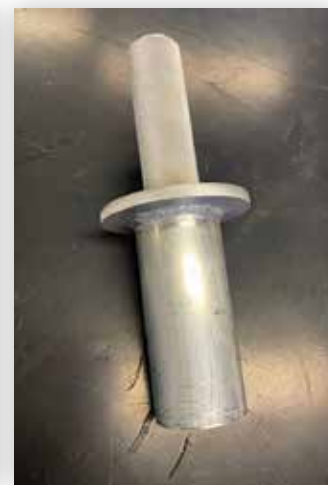
La solution retenue a consisté à fixer un manche en aluminium à l'extrémité tranchante du pieu, servant de poignée amovible pour faciliter la manutention en toute sécurité. Bien que la conception ait été réalisée à l'interne, sa fabrication a été confiée à un sous-traitant, l'entreprise ne disposant pas des équipements nécessaires pour travailler l'aluminium. Afin d'améliorer l'adhérence et le confort d'utilisation du manche, des travailleurs de l'entreprise y ont ajouté des stries.

Léger, simple à insérer et à retirer, et offrant une prise en main sécurisée, le manche contribue à améliorer la sécurité des travailleurs en réduisant considérablement les risques de coupures. ●

Lors du processus de fabrication, les pieux devaient être manipulés par les travailleurs afin d'être déposés horizontalement sur une plateforme. L'enjeu principal résidait dans l'alignement précis de ces pieux sur la plateforme afin d'assurer leur stabilité et de faciliter les étapes suivantes du processus. Cette manipulation exposait toutefois les travailleurs à des risques de coupures.
