## Un poste d'assemblage aménagé de façon ergonomique

De concert avec les travailleurs concernés, l'entreprise a fait l'analyse du poste d'assemblage afin d'améliorer son ergonomie.

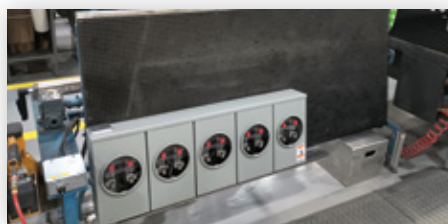
- Une section de la table d'assemblage est désormais basculante pour permettre de positionner le boîtier à la verticale ce qui facilite le déplacement sur une palette à l'aide d'un manipulateur à succion.
- Les pièces situées derrière les travailleurs ont été déplacées dans de nouveaux compartiments installés sur des tablettes ajustables en profondeur et en hauteur, juste au-dessus de la table d'assemblage, améliorant l'accès aux pièces.

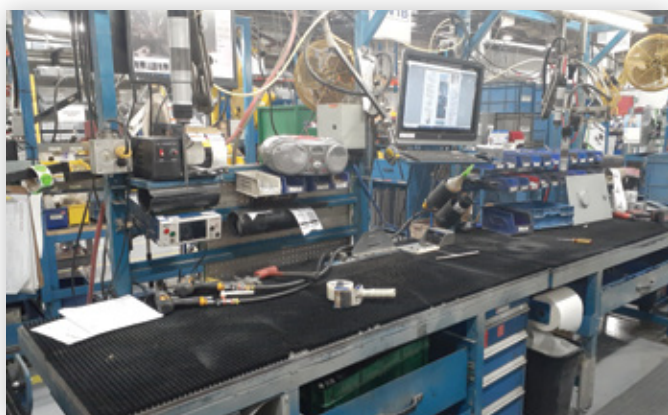
Table complète — Avant

L'aménagement initial du poste présentait des lacunes importantes. Les travailleurs s'étiraient à bout de bras ou effectuaient des mouvements en torsion pour accéder aux pièces nécessaires à l'assemblage des boîtiers. De plus, les poignées des tiroirs installés sous toute la longueur de la table ainsi que les poignées d'ajustement de la hauteur de la table posaient un risque de blessures. Aussi, du matériel fixé sur la table entravait le déplacement des boîtiers et l'accès à la surface complète. Les travailleurs devaient soulever les boîtiers pour les déplacer.

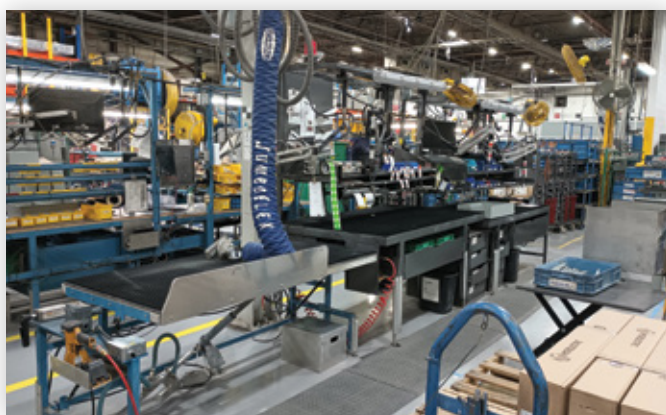
Table complète — Après

- Les poignées d'ajustement en hauteur de la table sont maintenant rétractables; les poignées des tiroirs sous toute la longueur de la table ont été retirées pour éliminer les risques de heurts.

- Les éléments fixés sur la table d'assemblage ont été retirés, évitant aux travailleurs de les contourner pour déplacer latéralement le boîtier sur la table.
